Opinnäytetyö (AMK)

Rakennustekniikka

Infratekniikka

HIEKOITUSSEPELIN ELINKAARI JA UUSIOKÄYTTÖ TURUN KAUPUNGISSA

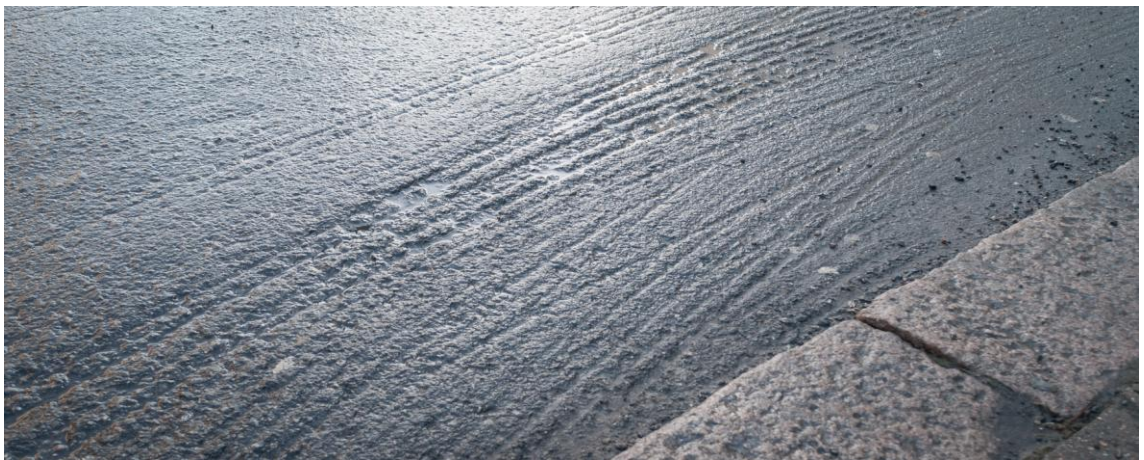
Kuva 2. Tien höyläyksestä johtuvia uria asfaltin pinnassa.

Polanteen tasauksella poistetaan tien pinnalla olevia jääharjanteita, jolloin pinnasta tulee rikkonaisempi sekä tasaisempi ja renkaiden pito paranee. Polanteen karhentaminen voidaan tehdä esimerkiksi kuorma-auton aluslevyllä tai tiehöylällä. (Tiehallinto 2001, 31–32.) Lopputulos on siisti ja turvallinen väylä, mutta haittapuolena höyläys usein raapii asfaltin pintaan ja viemäreiden kansistoihin syviä uurteita sekä rikkoo katujen reunakiviä. Kuvassa 2 on polanteen karhentamisesta aiheutuneita uria asfaltin pinnassa.

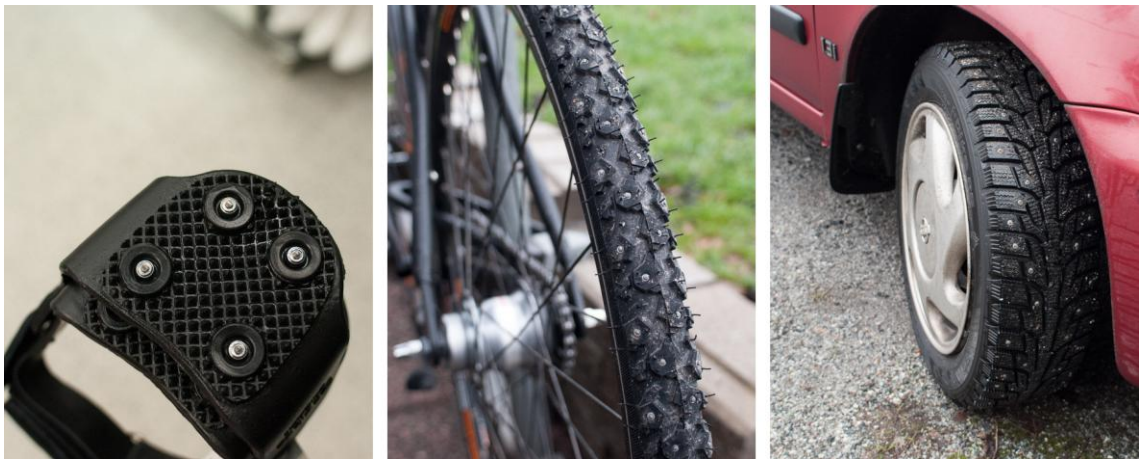
Kuva 3. Kenkien liukueste sekä polkupyörän ja auton nastarenkaat.

Tieliikenteessä liukkaudesta johtuvia onnettomuuksia pyritään estämään autojen talvirenkailla, jotka voivat olla joko nastalliset tai nastattomat eli kitkarenkaat. Talvirenkaiden käyttö on pakollista 1.12.–28.2., mutta käyttöaika ulottuu marraskuun alusta aina maaliskuun loppuun asti tai olosuhteiden vaatiessa vielä myöhempäänkin (Trafí 2014). Polkupyöriin on nykyään saatavilla myös runsaasti nastarenkaita, jotka ovat mahdollisesti edistäneet talvipyöräilyn kasvanutta suosiota. Myös kenkiin on nykyisin saatavilla suuri määrä erilaisia liukuesteitä, jotka parantavat pitoa ja ehkäisevät liukastumisia. Kuvassa 3 on kenkien kantaosaan kiinnitettävä liukueste sekä talviolosuhteisiin soveltuvat nastarenkaat.

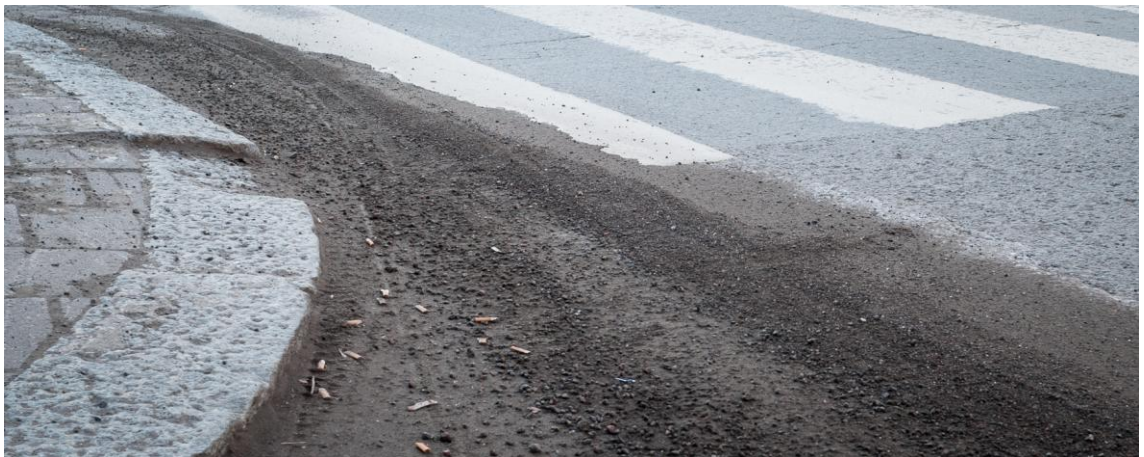
Kuva 4. Puutarhakadulla ajoradan reunalle kertynyttä hiekoitusmateriaalia.

Ajoradoille levitettävä hiekoitussepi estää liukkautta yleensä vain hetken aikaa. Tämä johtuu siitä, että hiekoitussepi lentää ohiajavier ajoneuvojen renkaista nopeasti tien sivuun tai ajokaistojen väliin, jolloin se ei enää palvele liukkauden torjunnassa. Tämän vuoksi ajoratojen hiekoittaminen voi pitkällä aikavälillä olla hyödyltään kyseenalaista. Pahimman liukkauden aikaan hiekoitus palvelee hetkellisesti, mutta tämän jälkeen sepi ajautuu nopeasti tien sivuun, jolloin siitä ei ole enää mitään hyötyä liukkaudentorjunnassa ja samalla se muodostaa pohjan katupölyongelmalle ja kaupunkikuvaa heikentävän esteettisen ongelman. Erityisesti bussipysäkkien taskut koetaan ongelmallisia ja liukkaiksi hyvin monissa keliolosuhteissa (Kunttu 2013). Asiaan liittyy oleellisesti edellä mainittu ongelma hiekoitussepin ajautumisesta pysäkkitaskun reunaan. Kuvassa 4 on ajoradan reunalle kertynyttä hiekoitussepiä sekä muuta irtonaista ainesta ja roskaa.

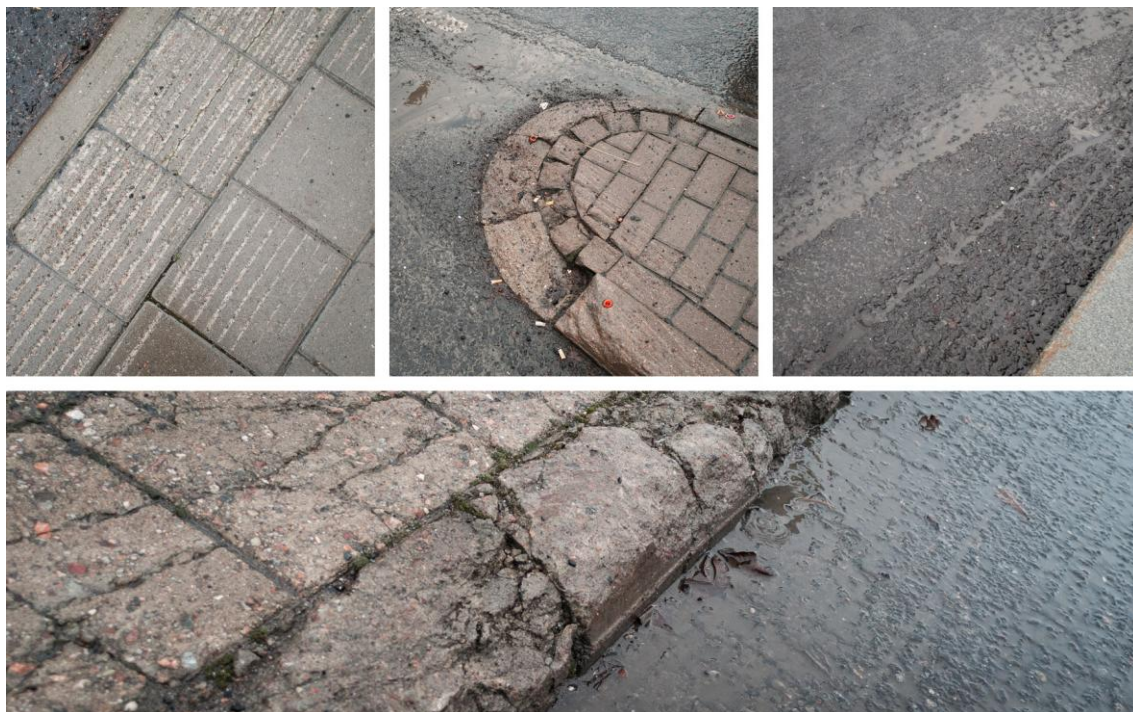
Kuva 6. Tyypillisiä talvikunnossapidon katuun aiheuttamia vaurioita.

Lumen auraus ja erityisesti polanteen karhennus aiheuttavat asfalttipinnan ja betonisten reunakivien naarmuuntumista ja vaurioitumista. Kadun reunakiviä voi haljeta ja jopa kokonaan irrota paikoiltaan lumenaurauksen yhteydessä. Aurausta pyritään helpottamaan auraskepein, jolloin aurankuljettajan on helpompi hahmottaa tien geometria syvässä lumessa. Lumen kasaaminen nurmialueille aiheuttaa myös pensaiden ja kasvillisuuden vaurioitumista, mikäli lunta on kertynyt suuria määriä. Kuvassa 6 on muutama esimerkki talvikunnossapidosta johtuvista kadulle aiheutuneista vaurioista.

Liikenteenjakajien reunakivien vahingoittuminen ja asfaltin naarmuuntuminen on hyvin yleistä. Vaurioituminen aiheuttaa korjaustarvetta sekä lisää kadun pinnalla olevaa irtainta hiukkasmassaa, joka kuluttaa asfalttia ja edistää pölyongelmaa. Päällysteen rikkoutuminen myös edistää asfaltin kulumista ja sen uusimistarvetta. Yleisestikin vauriot heikentävät kadun siisteyttä ja yleisilmettä. Kunnossapidosta aiheutuvia vaurioita voi olla vaikea välttää, sillä lunta ja jäätä voi välillä olla niin paljon, että sen poistaminen kaduilta aiheuttaa väkisinkin auralevyn kontaktia kadun pintaan ja muihin rakenteisiin. Myös kapeat kadut voivat olla hankalia koneelliselle kunnossapidolle ja työn ohella koneet voivat vahingossa kolhia kadun kalusteita.

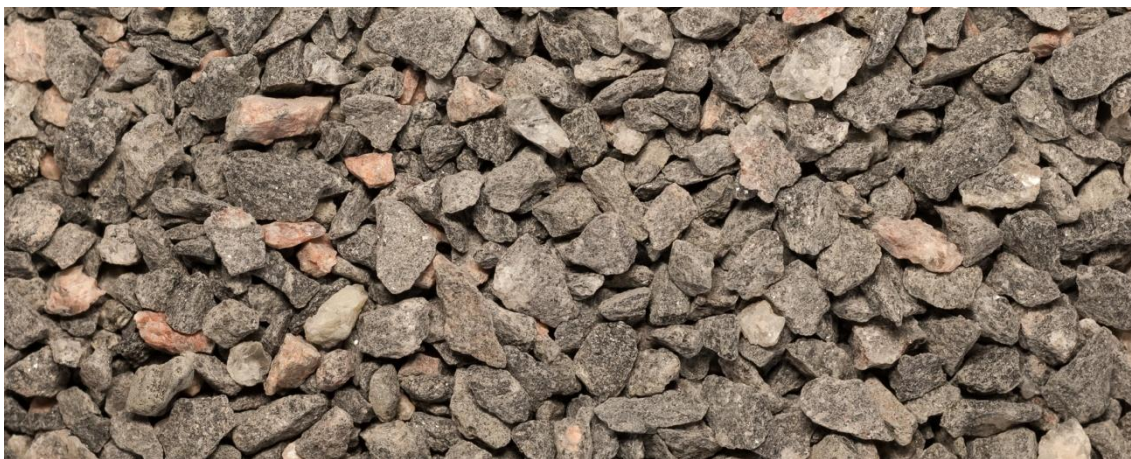
Kuva 7. Uutta hiekoitussepeleliä.

Turun kaupungissa käytettävä hiekoitusmateriaali on kalliomursketta, ja se hankitaan syksyllä tarjouskilpailun perusteella ennen hiekoituskauden alkua. Tarjouskilpailussa mukana olevia toimittajia ovat olleet muun muassa NCC Roads, Destia ja Rudus. Viime vuosina materiaalin toimittajaksi on valikoitunut edullisimman hintansa perusteella Rudus, jonka toimittama hiekoitussepeleli on peräisin Piikkiöstä Ohikulkutien varrelta. Hiekoitusmateriaali tilataan aina suoraan varastoihin toimitettuna, jolloin sen hinta vuonna 2013 oli 19,31 €/t (alv 0 %). Hinnoissa on viime vuosina ollut korotuspaineita, mutta samalla ovat muutkin rakentamiseen käytetyt materiaalit ja yleinen hintataso nousseet. Materiaalia tilataan yhteensä noin 15 000 tonnia, joka riittää hyvin yhden talven tarpeisiin. (Kunttu 2013.) Kuvassa 7 on näyte uudesta hiekoitussepeleistä.

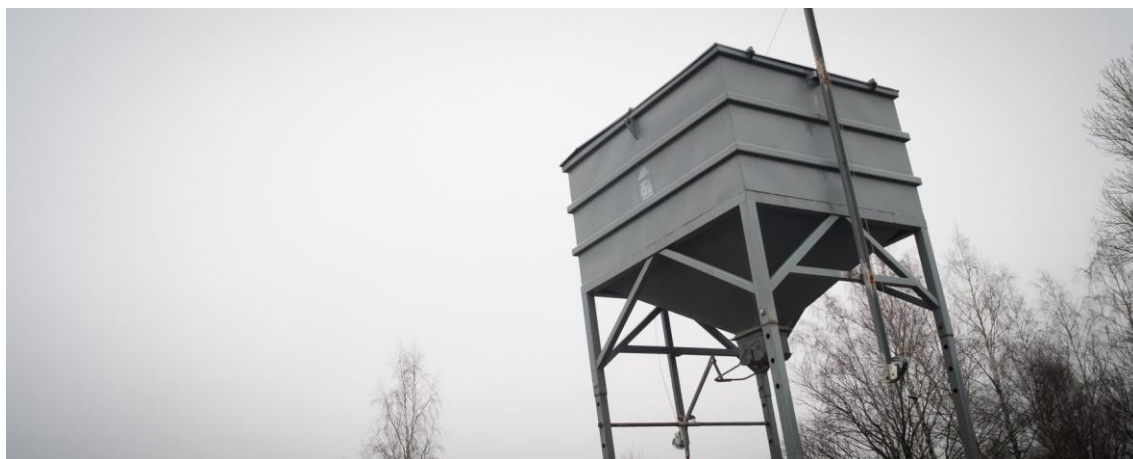
Kuva 8. Hiekoitussepin metallinen varastosiilo Nummen kaupunginosassa.

neuvoille paikallisina materiaalin täydennyspisteinä. Kuvassa 8 on hiekoitussepin varastointiin tarkoitettu metallisiilo. Erityisesti metallisiilojen ongelmana on ollut heikko vedenpitävyys, jolloin hiekoitussepi on päässyt kastumaan ja jäätymään. (Kunttu 2013.) Jäätynyt ja kokkareinen sepi on näin ollen vaikeuttanut materiaalin levitystä ja lisännyt työmäärää.

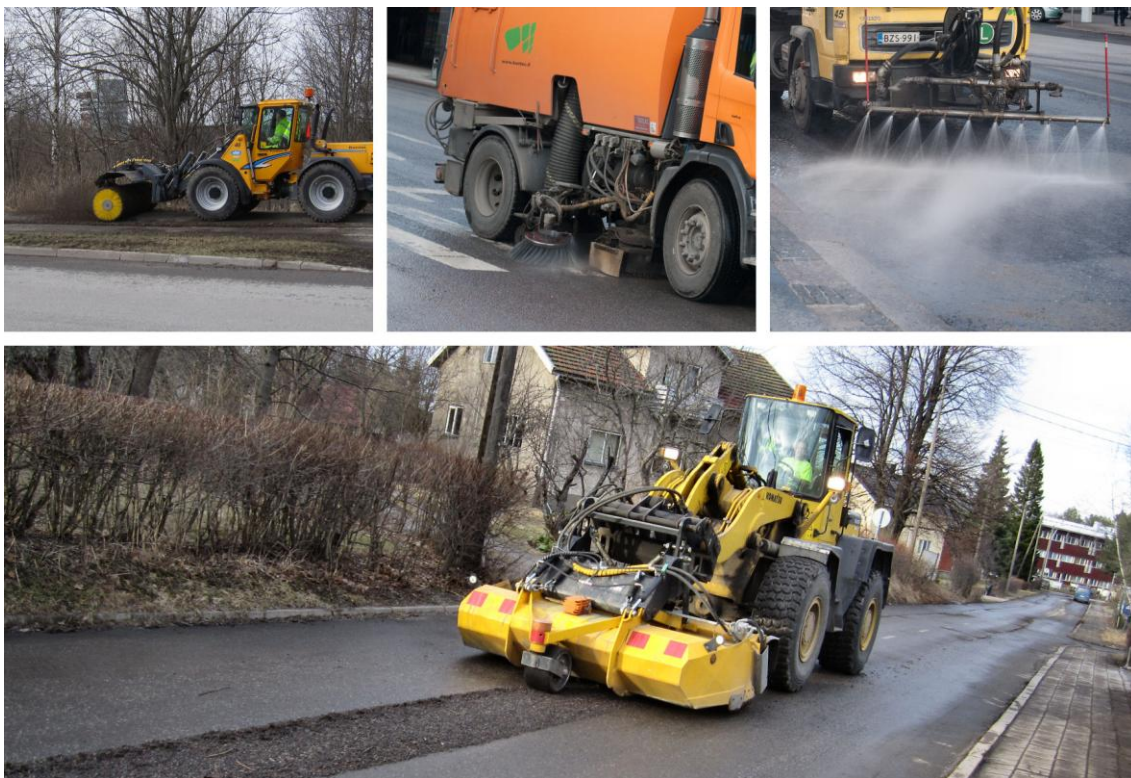
Kuva 10. Eri työvaiheita katujen siivouksessa.

Vanhan hiekoitussepin keräämisen ja katujen kevätsiivoukseen käytetään erilaista harjauskalustoa, pesu-autoja ja kuorma-autoja. Tyypillisesti katujen kevätsiivousta suorittavaan työryhmään kuuluu 2 kuorma-autoa, Wille-työkone, keräävällä harjalaitteella varustettu suurempi työkone eli niin sanottu hamsteri sekä imulakaisukone. Kevyen liikenteen väylien osalta keräys voidaan jakaa kahteen vaiheeseen, esipuhdistamiseen ja lopulliseen siivoukseen. Ensimmäisessä vaiheessa siivotaan kevyen liikenteen väylän keskiosa keräävällä harjalaitteella varustetulla työkoneella. Kun väylien reunoilla ja viheralueilla olevat lumivallit ovat sulaneet, harjataan pienemmällä harjakoneella niillä sijainnut hiekoitussepi takaisin väylän keskelle hamsterin siivottavaksi. Hamsteri kerää vanhat hiekoitussepi harjalaatikkoonsa, josta ne tyhjennetään suoraan kuorma-auton lavalle. Työkohde viimeistellään imulakaisukoneella, jonka jälkeen katu vielä pestään pesu-autolla. (Kunttu 2013.) Kuvassa 10 on katujen kevätsiivouksen eri työvaiheita.

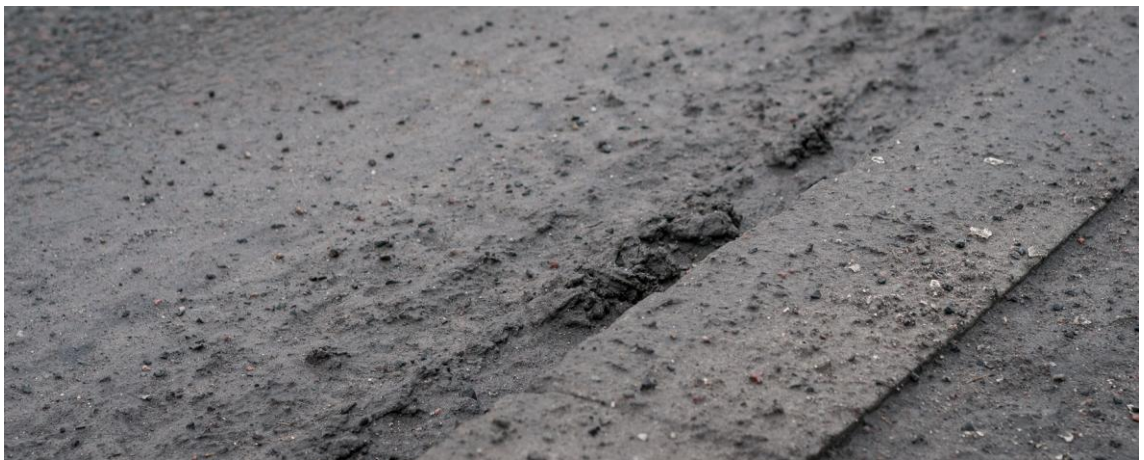
Kuva 11. Hämeensillalla ajoradan reunalla olevaa hienojakoista ainesta.

pinojan kaatopaikalle. Karkean arvion mukaan noin 5–10 % kaikesta kerätystä hiekoitusmateriaalista menee kaatopaikalle, josta myös joutuu maksamaan noin 200 €/t. Karhulan maankaatopaikalle sijoitetusta sepelistä kaupungin omistama kunnossapitoyhtiö ei sen sijaan joudu ainakaan toistaiseksi erikseen maksamaan. (Kunttu 2013.) Kuvassa 11 on talven aikana ajoradan reunalle kertynyttä imulakaisukoneella siivottavaa ainesta. Ajoratojen varsilla olevassa aineksessa on yleensä myös hyvin paljon hienojakoista materiaalia mukana.

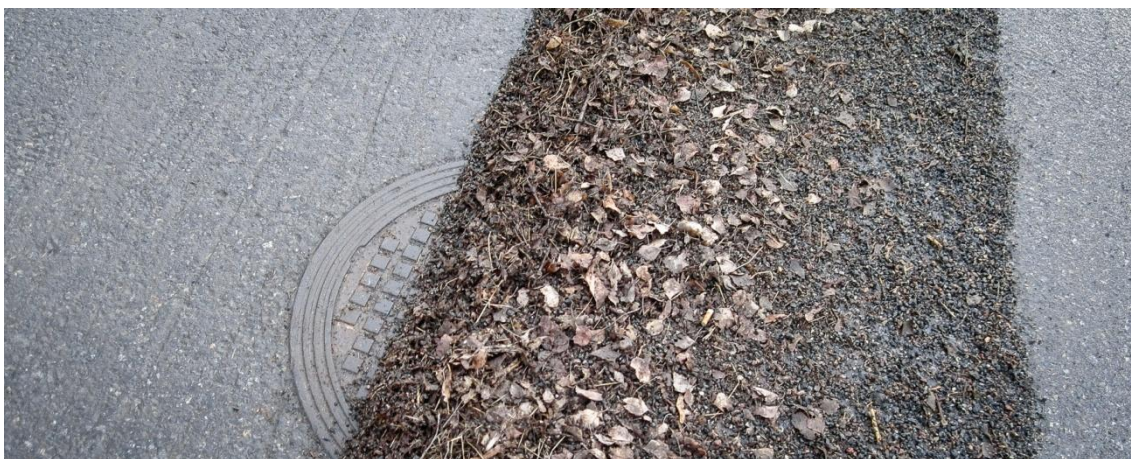
Kuva 14. Vanhan hiekoitussepin seassa olevia lehtiä ja muuta humusta.

Keräysalueen luonteesta riippuen voi hiekan seassa olevan orgaanisen aineksen määrä vaihdella runsaasti. Erityisesti viheralueilta ja kevyen liikenteen väylien reunoilta siivottavan hiekoitussepin seassa voi olla runsaasti puiden ja pensaiden lehtiä, kasvien osia sekä koirien jätöksiä. Usein kadulta siivottu hiekoitusseppi sisältää myös ihmisten pois heittämiä roskia, kuten tupakan tumppeja ja muoviroskia. Kuvassa 14 on Simolankadun harjauksen yhteydessä siivotun sepin sekaan kertynyt runsaasti puiden lehtiä ja muuta kariketta.

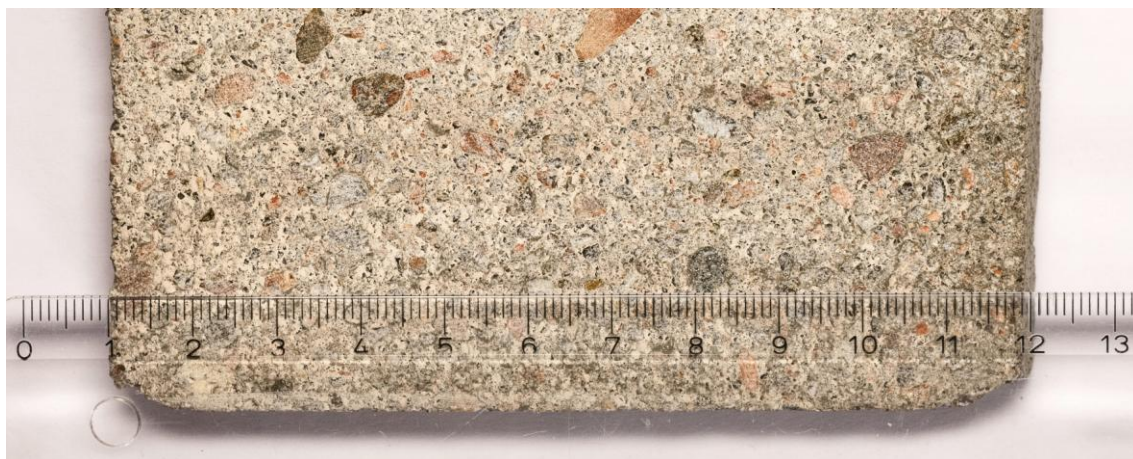
Kuva 16. Betonikiven poikkileikkaus.

Rakeisuutensa puolesta käsitelty hiekoitusseppi soveltuisi hyvin erilaisten betonikivien valmistukseen. Hienompaa kiviainesta eli filleriä joutuisi todennäköisesti lisäämään muun kiviaineksen sekaan, sillä vanhan hiekoitussepin pesukäsittelyssä poistuu materiaalin hienoin aines. Raekooltaan suurempaa kiviainesta joutuisi todennäköisesti myös lisäämään. Kuvassa 16 on poikkileikkaus

reunoiltaan lukittuvasta betonikivestä eli niin sanotusta uni-kivestä, jota käytetään yleisesti esimerkiksi liikennesaarekkeiden ja erilaisten aukoiden ja torien päällystemateriaalina. Mittakaavasta voi silmämääräisesti arvioida kiviaineksen olevan rakeisuudeltaan suunnilleen samaa kokoluokkaa kuin käytetyn hiekotussepin sisältämä kiviaines.

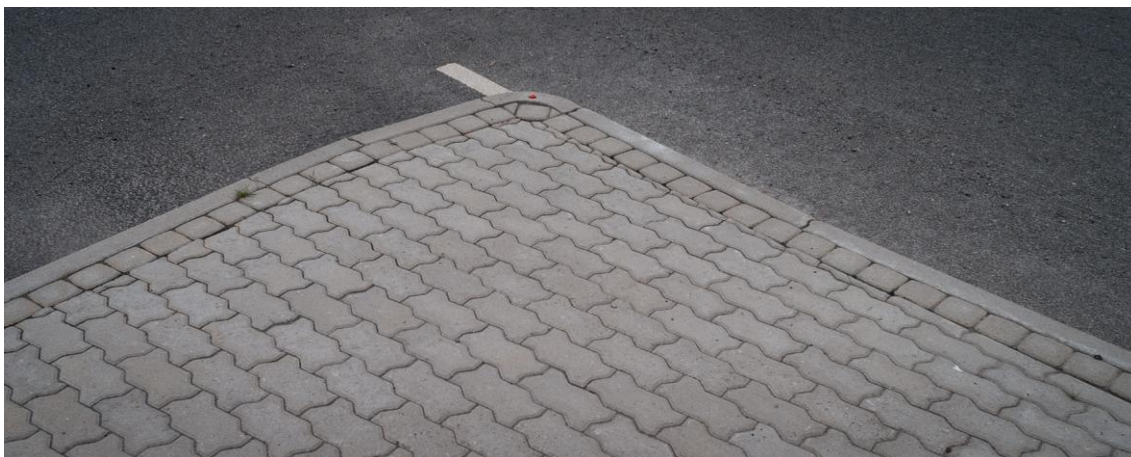
Kuva 17. Betonikiveystä liikenneympyrän saarekkeella.

Betonikiviä käytetään hyvin usein liikennesaarekkeiden ja siltakeilojen päällystemateriaalina eli niin sanottuna kivilaattaverhouksena. Tällöin materiaalin kulumuskestävyydellä ei käytännössä ole erityistä merkitystä, sillä näillä alueilla ei pääsääntöisesti ole mitään liikennettä tai edes jalankulkua ja siihen liittyvää talvikunnossapitoa, joka voisi rasittaa tai kuluttaa päällystemateriaalia. Betonikiviä käytetään tällaisessa tapauksessa ainoastaan verhouksena, jolla estetään rikkakasvien kasvu ja tehdään liikenneympäristöstä siisti ja huoltovapaa. Sen sijaan liikennesaarekkeiden ja katujen reunakivien tulisi olla lujaa tekoa, sillä niihin kohdistuu suurta kulutusta ja rasitusta erityisesti talvikunnossapidosta ja ajoratojen aurauksesta johtuen. Kuvassa 17 on Pernontien ja Länsikaaren risteyksessä uni-kivestä tehty liikenneympyrän saareke.

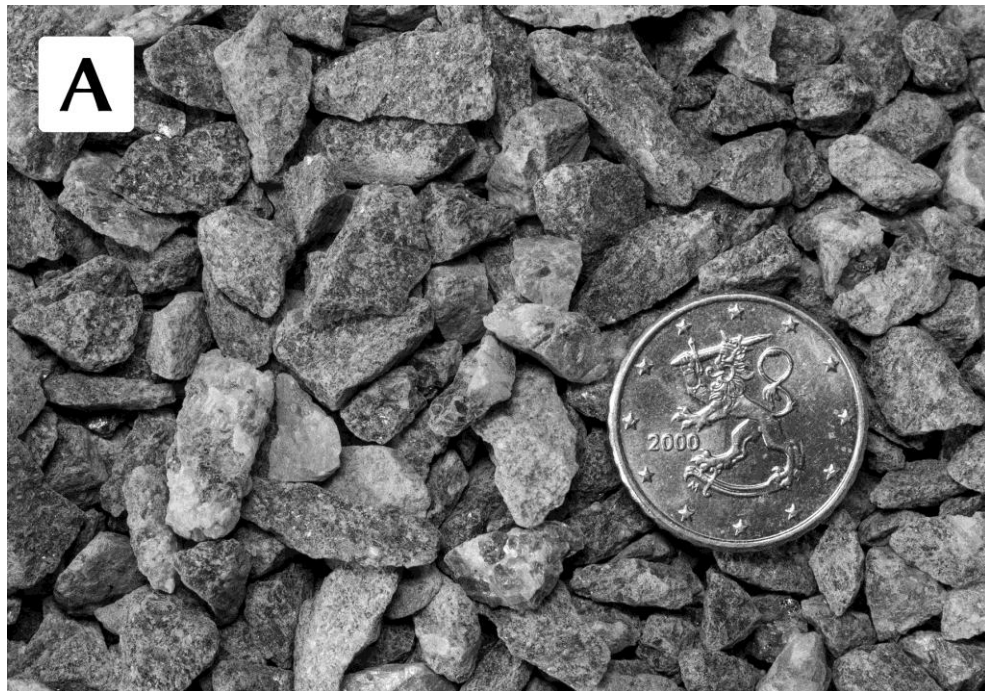
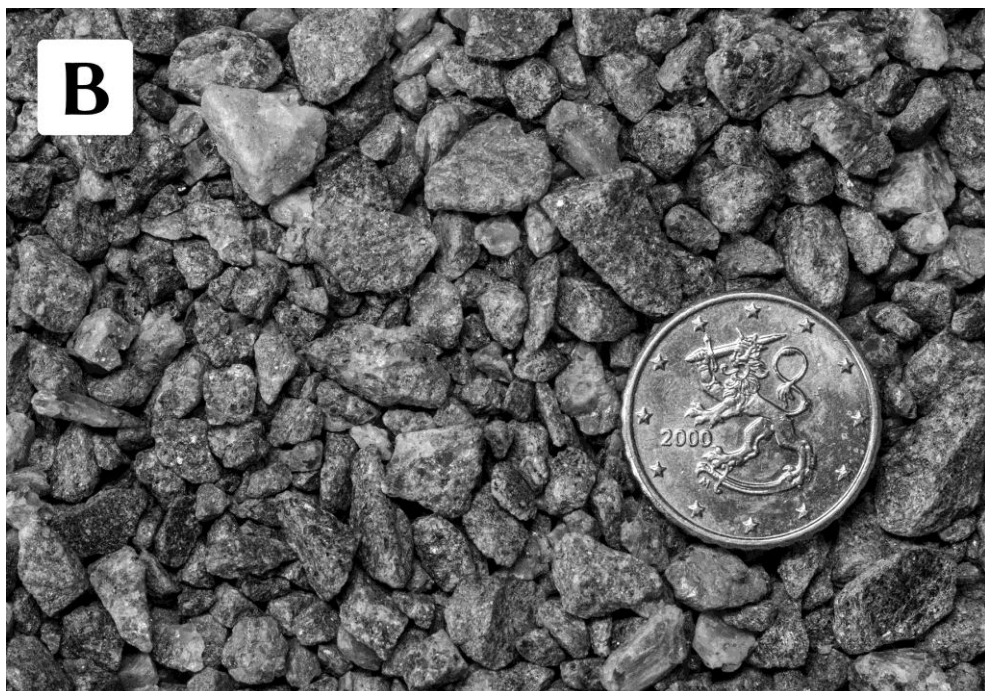
Hiekoitussepin kuluneisuus

A: uutta hiekoitussepiä
B: käytettyä hiekoitussepiä

Mittakaava: 10 sentin kolikko.
